Flash Info – Avis de Sécurité 2020-12

Possible risque de sécurité impliquant les vannes d'arrêt gaz sur plusieurs unités extérieures split produites au cours des mois de

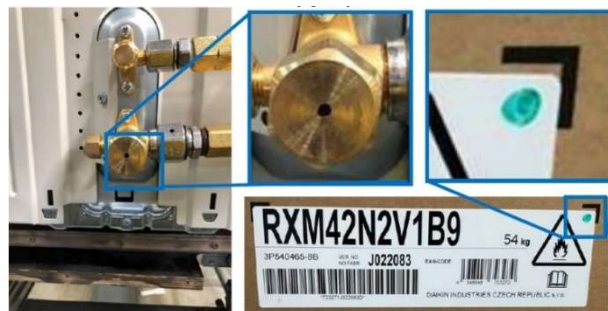
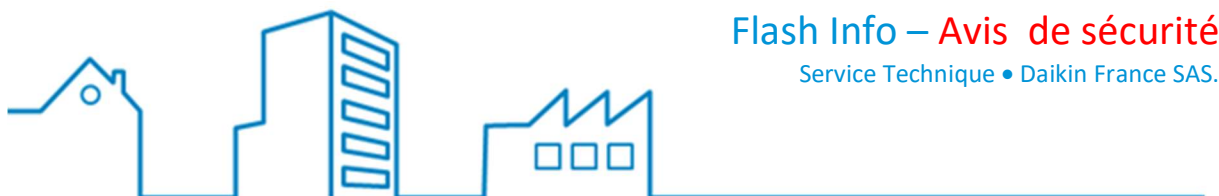
Grâce aux efforts de chacun, de nombreux produits, encore en stock dans vos locaux lors de nos premières communications, ont été retournés à notre usine pour modification. Les unités réparées pourront être reconnues par un point de repère sur l'emballage et un point noir sur la vanne comme indiqué sur les images ci-dessous :

Concernant les unités déjà installées sur site, un bouchon spécifique a été conçu pour remplacer le bouchon de la vanne actuelle. Cette modification permettra d'éviter tout risque ultérieur lors de la manipulation de la vanne. La mise en œuvre de cette contre-mesure est simple avec l'avantage d'éviter toute récupération du réfrigérant et de remplacer la vanne de service.

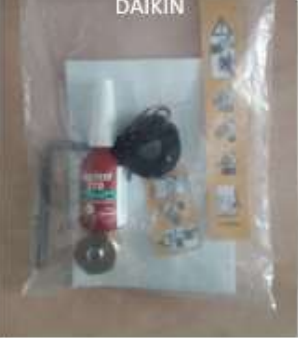
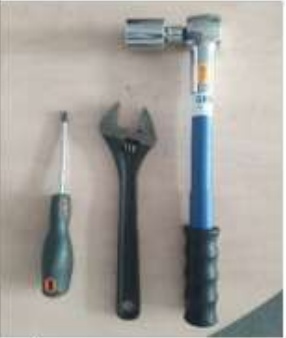
05.11.2020	Instruction	4P633960-1	Rev. -
<p>Préparer le matériel et les outils nécessaires</p> <div data-bbox="225 555 523 1003"> <p>1</p> <p>E2010342-2</p> <p>Kit fourni par DAIKIN</p>

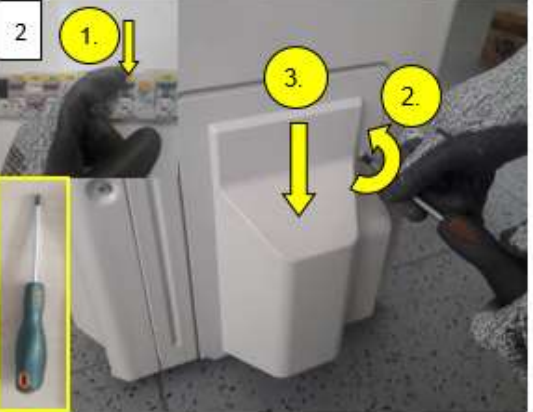
</div>		<p>Couper l'alimentation électrique et retirer le capot de protection</p> <div data-bbox="831 577 1366 987"> <p>2</p>

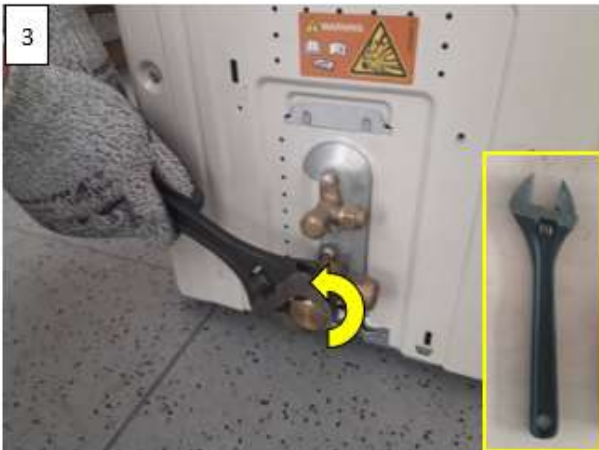
</div>	
<p>Retirer le capuchon de la vanne d'arrêt de gaz</p> <div data-bbox="209 1057 810 1505"> <p>3</p>

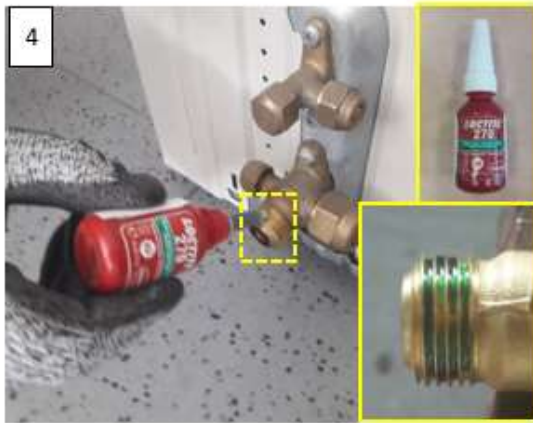
</div>		<p>Appliquer la colle sur le filetage de la vanne d'arrêt de gaz</p> <div data-bbox="831 1070 1366 1491"> <p>4</p>

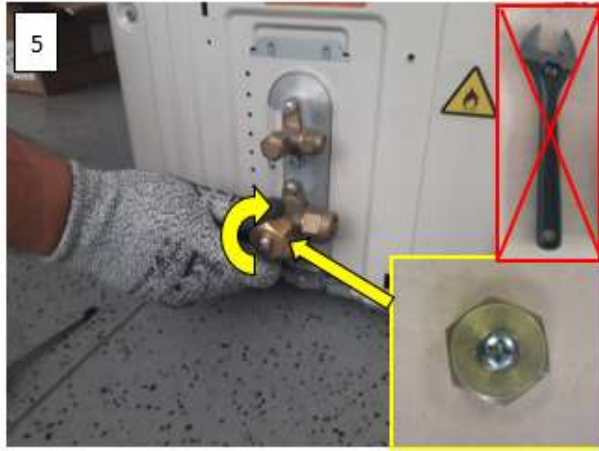
</div>	
<p>Visser le capuchon spécial à la main. N'utilisez pas de clé !</p> <div data-bbox="209 1559 810 2007"> <p>5</p>

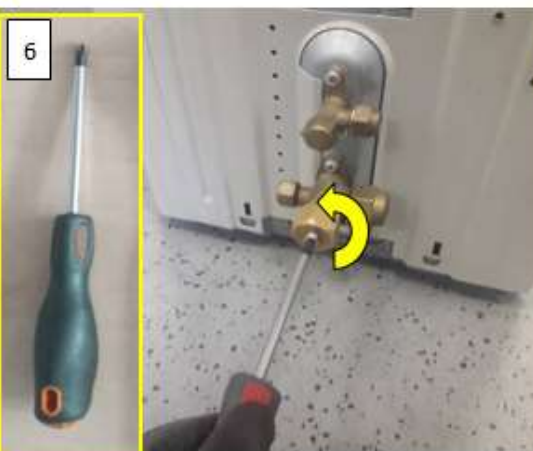
</div>		<p>Dévisser la vis</p> <div data-bbox="831 1559 1366 2007"> <p>6</p>

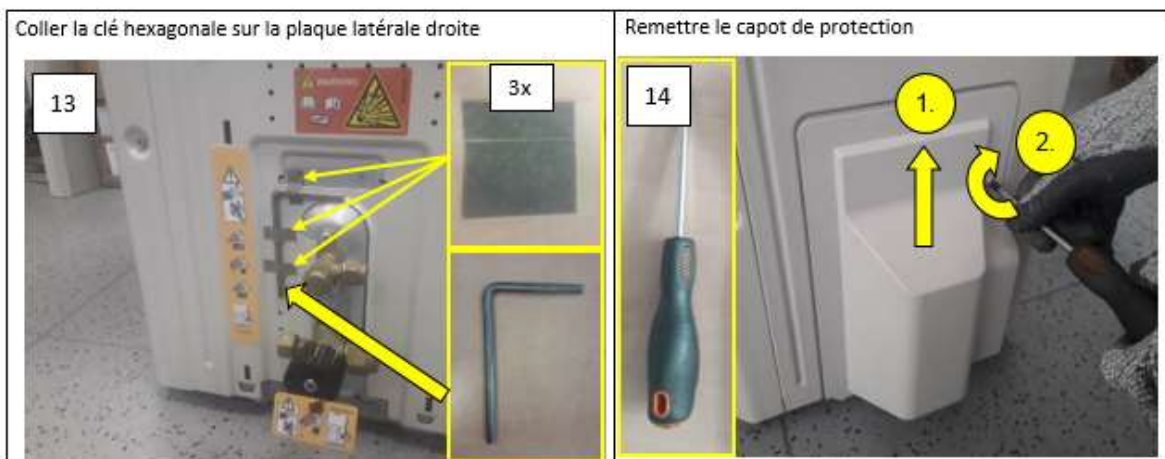
<p>7</p> <p>Fermer la vanne d'arrêt de gaz avec la clé hexagonale</p>	<p>8</p> <p>Serrer le capuchon avec une clé (force de serrage recommandée 30 Nm)</p>
<p>9</p> <p>Ouvrir le robinet d'arrêt de gaz avec la clé hexagonale</p>	<p>10</p> <p>Serrer la vis avec un tournevis (force de serrage recommandée 4,5 Nm)</p>
<p>11</p> <p>Fixer le capuchon en plastique sur la vanne d'arrêt de gaz</p>	<p>12</p> <p>Coller l'étiquette d'avertissement sur la plaque latérale droite</p>
