BKPA-POA 100K

Roulette d'appareil fixe avec platine à visser, roue en polyamide

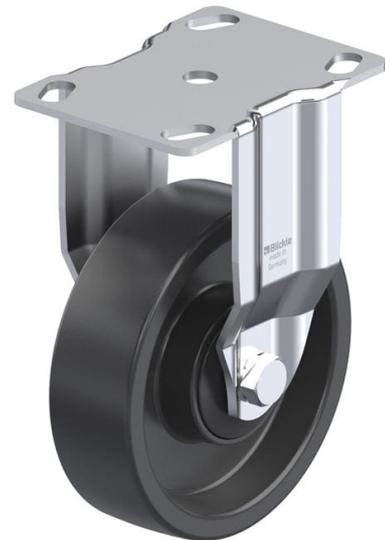
Monture : série BKPA

- tôle d'acier, électro-zinguée, passivées bleu, sans Cr6

Roue : série POA

- polyamide 6 de première qualité, non cassant, dureté 70 Shore D, couleur noir

Données techniques:

| ∅ roue (D) | 100 mm |
| Hauteur totale (H) | 136 mm |
| Dimensions de la platine | 90 x 66 mm |
| Entraxe trous de fixation | 75 x 45 / 61 x 51 mm |

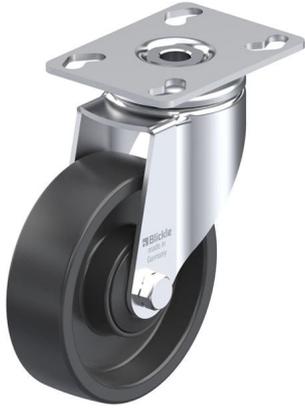
Roulette pivotante correspondante LKPA-POA 100K

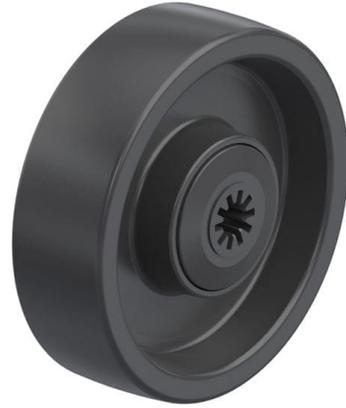
Roue utilisée POA 100/8K
