## LKRA-VPA 125K-11-FI-FA-EV18

**Roulette d'appareil pivotante avec trou central, avec douille expansible en matière synthétique, ec blocage « stop-fix », roue avec bandage en caoutchouc plein et jante en matière synthétique, avec pare-fils en acier**

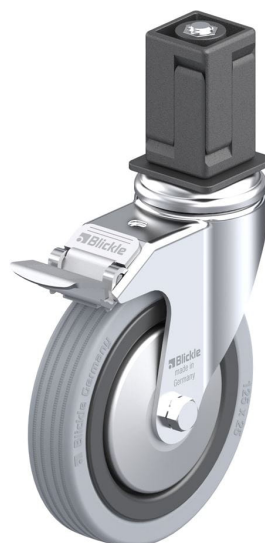
| Hauteur totale (H) | ℎ | 161 mm |
| Déport (F) | ⌀ | 40 mm |
