## LKRA-VPA 126K-11-FI-FA-ER13

**Roulette d'appareil pivotante avec trou central, avec douille expansible en matière synthétique, ec blocage « stop-fix », roue avec bandage en caoutchouc plein et jante en matière synthétique, avec pare-fils en acier**

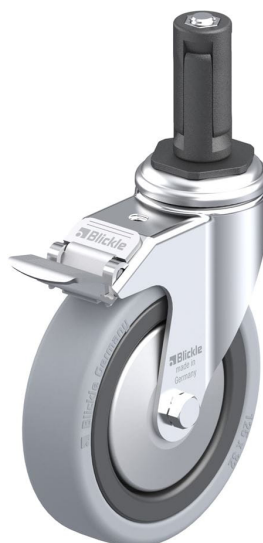
| Ø roue (D) | ⌀ | 125 mm |
| Hauteur totale (H) | ⊕ | 161 mm |
| Déport (F) | ⦶ | 40 mm |

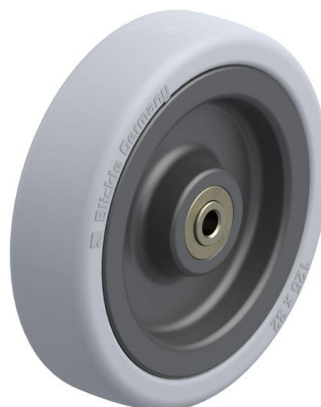
**Roulette pivotante correspondante LKRA-VPA 126K-11-FA-ER13**
