## LKRA-VPA 126K-11-FI-FA-EV12

**Roulette d'appareil pivotante avec trou central, avec douille expansible en matière synthétique, ec blocage « stop-fix », roue avec bandage en caoutchouc plein et jante en matière synthétique, avec pare-fils en acier**

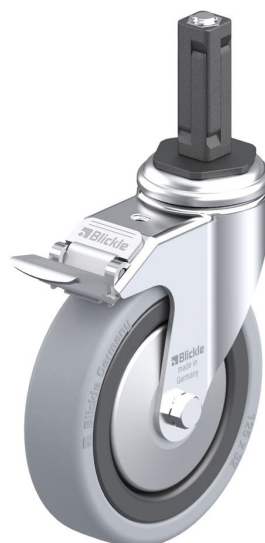
| Hauteur totale (H) | ⊕ | 161 mm |
| Déport (F) | ⦶ | 40 mm |
