## LKRA-VPA 126K-11-FI-FA-EV13

**Roulette d'appareil pivotante avec trou central, avec douille expansible en matière synthétique, ec blocage « stop-fix », roue avec bandage en caoutchouc plein et jante en matière synthétique, avec pare-fils en acier**

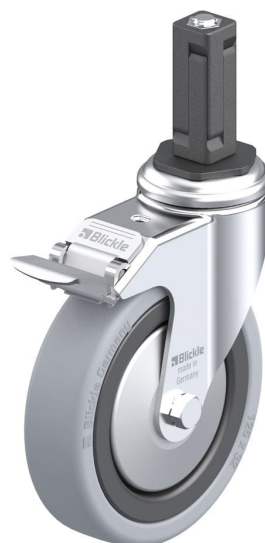
- tôle d'acier, électro-zinguée, passivées bleu, sans Cr6
- double chemin de billes dans la couronne du pivot
- axe de pivot stable
- jeu minimal de la couronne du pivot, fonctionnement aisé, longue durée de vie grâce au sertissage dynamique spécial Blickle

- bandage : caoutchouc plein de première qualité, dureté 80 Shore A, couleur gris, non tachant, non marquant par contact
- jante : polyamide 6 de première qualité ou polypropylène pour variante conductible d'électricité « -EL », non cassant, couleur noir

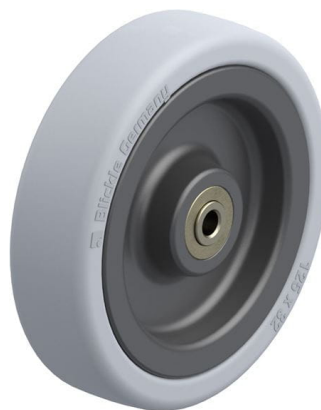
**Roulette pivotante correspondante LKRA-VPA 126K-11-FA-EV13**
