## LKRA-VPA 80K-11-FI-EV15

**Roulette d'appareil pivotante avec trou central, avec douille expansible en matière synthétique avec blocage « stop-fix » Roue avec bandage en caoutchouc plein et jante en matière synthétique**

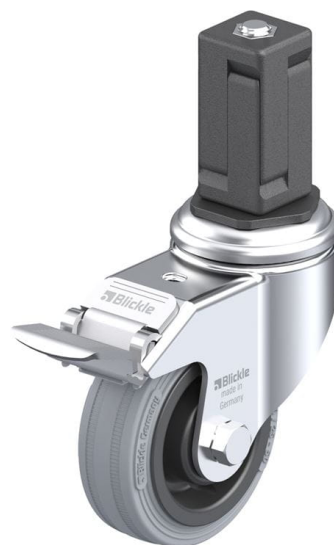
| Hauteur totale (H) | ⊘ | 111 mm |
| Déport (F) | ⦶ | 40 mm |
