## LKRA-VPA 80K-11-FI-EV18

**Roulette d'appareil pivotante avec trou central, avec douille expansible en matière synthétique, ec blocage « stop-fix », roue avec bandage en caoutchouc plein et jante en matière synthétique**

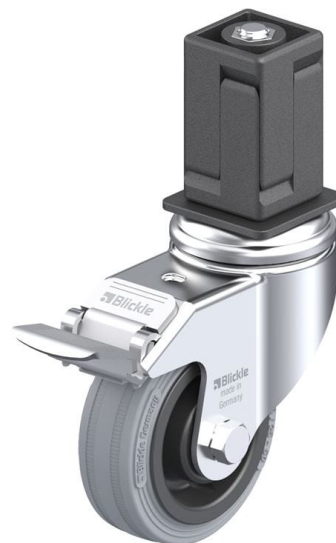
| Ø roue (D) | ⌀ | 80 mm |
| Hauteur totale (H) | ⊘ | 111 mm |
| Déport (F) | ⦶ | 40 mm |

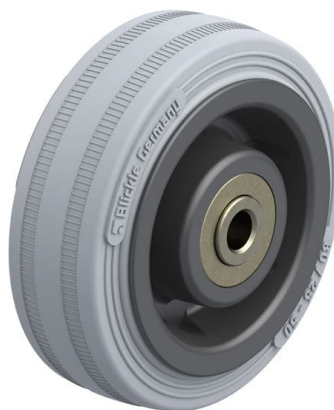
**Roulette pivotante correspondante LKRA-VPA 80K-11-EV18**
