LRA-VPA 100K-EL-FA-ES

Roulette d'appareil pivotante avec trou central, avec tige à clips, roue avec bandage en caoutchouc plein et jante en matière synthétique, avec pare-fils en acier, version électro-conductrice

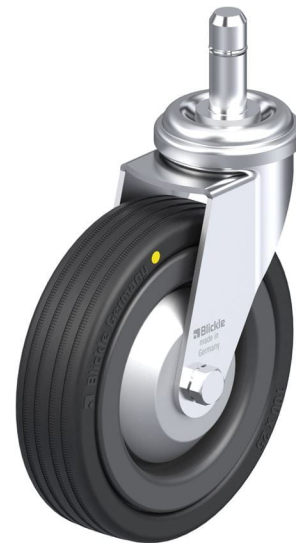
∅ roue (D)	☉	100 mm
Largeur de roue	∩	25 mm
Capacité de charge à 3 km/h	⊞	70 kg
Capacité de charge (statique)	⊞	175 kg
Type de moyeu	☉	roulement à billes
Hauteur totale (H)	∅	121 mm
∅ de tige	∩	11 mm
Longueur de tige	∥	30.5 mm
Déport (F)	⊞	33 mm
Résistance min. à la température		-20 °C
Résistance max. à la température		60 °C
Dureté du revêtement		80 Shore A
Poids de la pièce	⊞	0,4 kg
Non tachant		×
Non marquant par contact		×
Antistatique	⊞	×
Conductible d'électricité	⊞	✓
Résistant à la corrosion		×
Hautes températures	∞	×
Bande de roulement résistante à l'hydrolyse		×
Compatible autoclave		×
Compatible avec lavage en machine		×

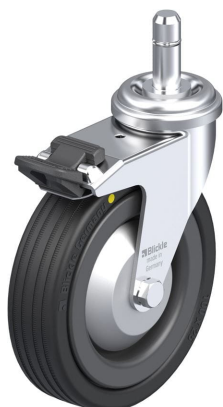
Blocage standard associé LRA-VPA 100K-FI-EL-FA-ES

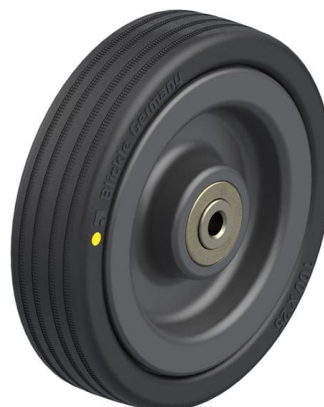
Roue utilisée VPA 100/6K-EL
