## LRA-VPA 100K-FA-E02

**Roulette d'appareil pivotante avec trou central, avec douille expansible en métal, roue avec bandage en caoutchouc plein et jante en matière synthétique, avec pare-fils en acier**

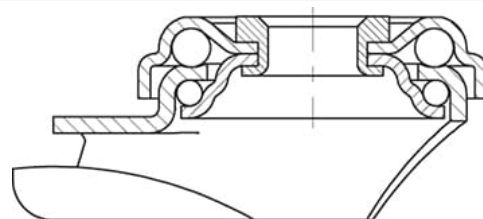
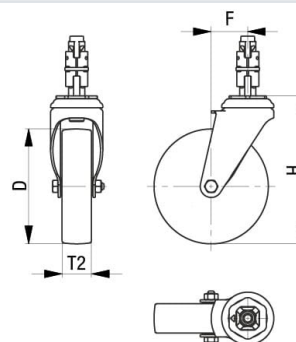
| Ø roue (D) | ☉ | 100 mm |
| Hauteur totale (H) | ⊥ | 124 mm |
| Déport (F) | ☉ | 33 mm |

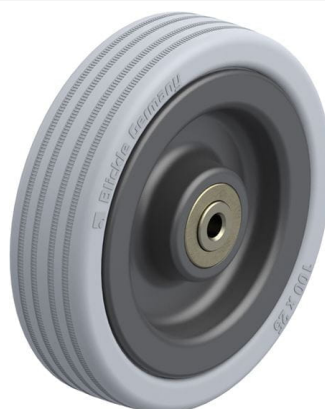
**Roue utilisée VPA 100/6K**

### Roue : série VPA

- bandage : caoutchouc plein de première qualité, dureté 80 Shore A, couleur gris, non tachant, non marquant par contact
- jante : polyamide 6 de première qualité ou polypropylène pour variante conductible d'électricité « -EL », non cassant, couleur noir
