## LRA-VPA 100K-FI-ES

**Roulette d'appareil pivotante avec trou central, avec tige à clips, ec blocage « stop-fix », roue avec bandage en caoutchouc plein et jante en matière synthétique**

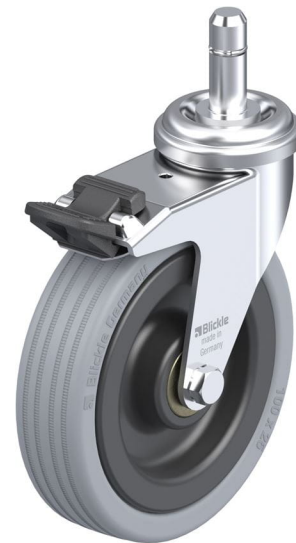
∅ roue (D)	☉	100 mm
Largeur de roue	⊥	25 mm
Capacité de charge à 3 km/h	⊞	70 kg
Capacité de charge (statique)	⊞	175 kg
Type de moyeu	☉	roulement à billes
Hauteur totale (H)	∅	121 mm
∅ de tige	⊥	11 mm
Longueur de tige	⊥	30.5 mm
Déport (F)	⊞	33 mm
Résistance min. à la température		-20 °C
Résistance max. à la température		60 °C
Dureté du revêtement		80 Shore A
Poids de la pièce	⊞	0,4 kg
Non tachant		✓
Non marquant par contact		✓
Antistatique	⊞	×
Conductible d'électricité	⊞	×
Résistant à la corrosion		×
Hautes températures	⊞	×
Bande de roulement résistante à l'hydrolyse		×
Compatible autoclave		×
Compatible avec lavage en machine		×

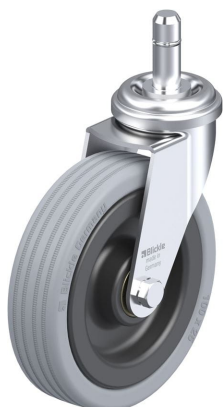
**Roulette pivotante correspondante LRA-VPA 100K-ES**

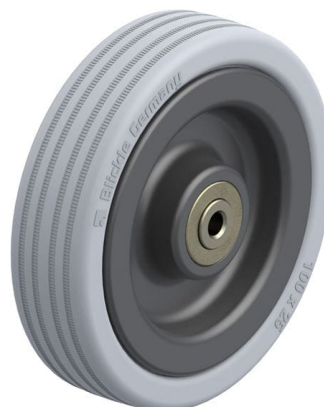
**Roue utilisée VPA 100/6K**
