## LRA-VPA 100K-FI-FA-E04

**Roulette d'appareil pivotante avec trou central, avec douille expansible en métal, ec blocage « stop-fix », roue avec bandage en caoutchouc plein et jante en matière synthétique, avec pare-fils en acier**

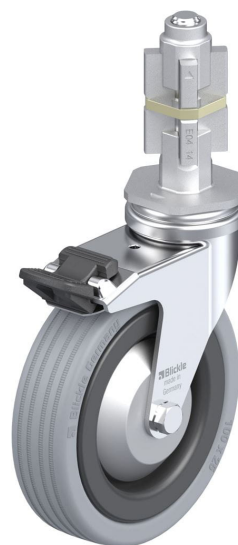
| Ø roue (D) | ☉ | 100 mm |
| Hauteur totale (H) | ⊥ | 124 mm |
| Déport (F) | ⊥ | 33 mm |
